Warnvermerk / Warning notice

DIN EN ISO 12216:2019-04

Bitte beachten Sie, dass in Abschnitt D.1.2.3 das Bild D.3 fehlerhaft ist, das korrekte Bild sieht wie folgt aus:

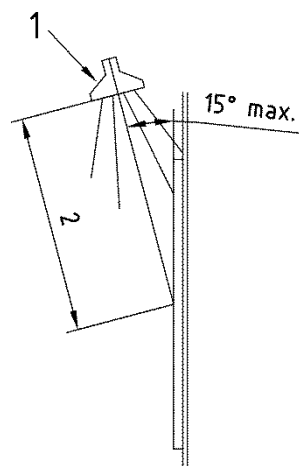
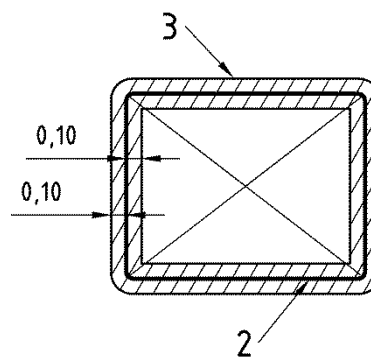
Bild 1 — Prüfanordnung zur Bestimmung des Grades 4 der Wasserdichtheit

Maße in Meter

- 1 Düse
- 2 Rand der Vorrichtung
- 3 Strahl ist um den Rand der Vorrichtung auf den schraffierten Bereich zu richten
