Warnvermerk / Warning notice

DIN EN ISO 12216:2019-04

Bitte beachten Sie, dass in Abschnitt D.1.2.3 das Bild D.3 fehlerhaft ist, das korrekte Bild sieht wie folgt aus:

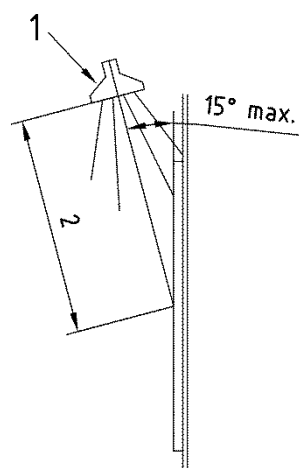
Bild 1 — Prüfanordnung zur Bestimmung des Grades 4 der Wasserdichtheit

Maße in Meter

- 1 Düse
- 2 Rand der Vorrichtung
- 3 Strahl ist um den Rand der Vorrichtung auf den schraffierten Bereich zu richten
